Frukostseminarium 21 juni 2011

Projektörsansvar vid byggarbetsplatsolyckor

Byggherreansvariges BAS-P enligt Arbetsmiljölagen

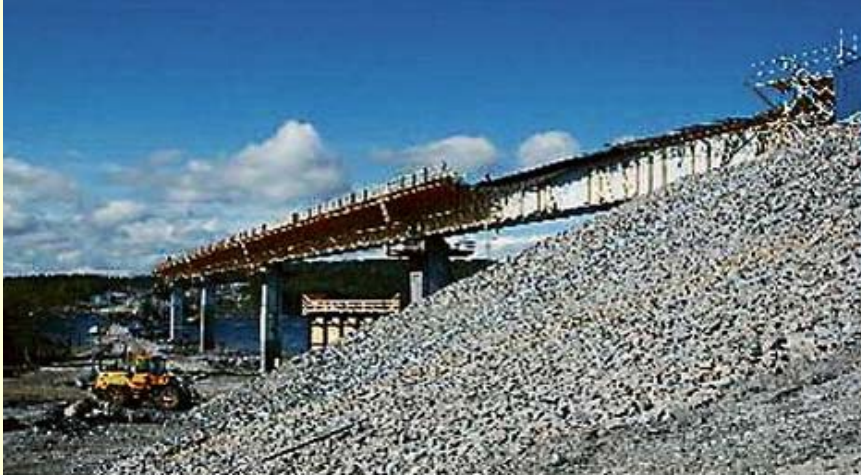
Bron över Älandsfjärden

Olyckan vid Skanskas brobygge över Älandsfjärden utanför Härnösand inträffade 21 maj 2008. Under första dagens gjutning gav gjutformen med understående stöttor/knektar vika vid s:a brofästet.

Fem byggnadsarbetare som befann sig på formen föll cirka 20 meter. Två personer omkom och tre skadades svårt eller utsattes för livsfara.

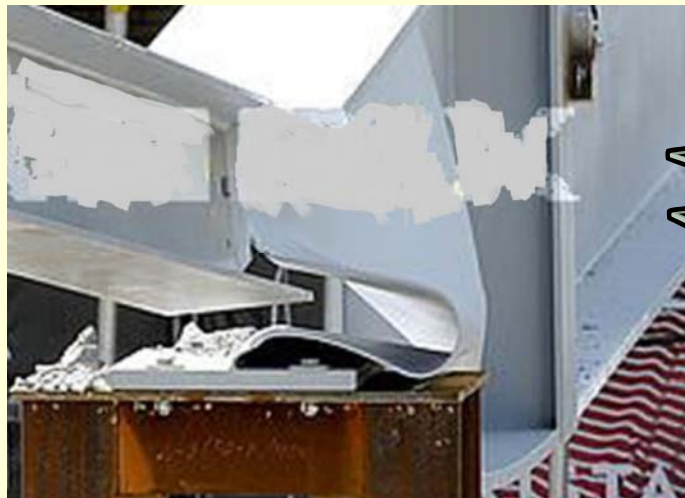
I-Balken Kista Galleria

En alltför smal stål balk
orsakade dödsolyckan i Kista
den 15 juli 2008

I handlingarna inför bygget
ändrades balkens livtjocklek
från 25 till 7 millimeter. Nu
skyller konstruktionsfirman
Cremona och balktillverkaren
Ruukki på varandra.

15 juli 2008 brast en I-balk i stålstommen som skulle bära upp betongbjälklaget i tillbyggnaden av Kista Galleria. Cirka 200 ton betong föll ner. Två montörer från Arbnors Svets & Montage följde med i raset, den ene avled omedelbart och den andre skadades men överlevde. En bilist på Hanstavägen under bygget fick rasmassorna på bilen och fick Iskador men överlevde. Olyckan berodde på fel i konstruktionsstadiet eftersom den bärande balken var kraftigt underdimensionerad, 7 mm i stället för 25 mm.

A Segelström som projektledare och civiling V Bäckström hos Cremona. V Bäckström hade självsvåldigt ändrat livmättet från det av Ramböll åsatta 25 mm till 7 mm utan att ha kompenserat med förstävningar. A Segelström har inte tillräckligt granskat den ritning som levererades för tillverkning.

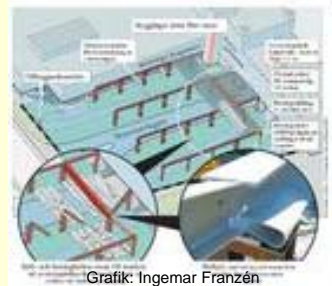
Här är ritningen som Cremona
hävdar endast är en
förhandskopia.

Cremona hade projekteringsansvar enl AML 3 kap 14 § 2a st för konstruktion av stålstommen. Av de två tilltalade visade sig A Segelström inte vara berört på relevant sätt i konstruktionsarbetet vilket uppgavs även av V Bäckström. Dessa två uppgav att den dubbelkoll (sidomannakontroll) som Cremona hade i sitt ledningssystem i själva verket skulle utföras av en annan kollega A Johansson. A Johansson samt V Bäckström ändrade det av Ramböll bestämda måttet 25 mm, till 7 mm. 7 mm hade hon satt som ett realistiskt mått för att markera att det inte var färdig tillverkningsritning utan fortfarande av typen förhandskopia. Förhandskopian leverades till Rukki – den var fortfarande odaterad. Trots att Rukki (gm Sepponen) hade ifrågasatt om man verkligen erhållit tillverkningsritningen till balken (BI/2000) var med i leveransen till Rukki sände V Bäckström ännu en gång över förhandskopian – fortfarande odaterad men utan att varna eller att komplettera livmättet. Förhandskopian lades härefter till grund för tillverkningen.

Sammantaget har V Bäckström bort upplysa Rukki om att det bara var en förhandskopia. Om hon måste använda fiktiva mått kunde hon ha satt ett mkt grövre mått vilket hade uteslutit att balken havererat.
